長生村 公共施設等個別施設計画

令和3年3月
長生村

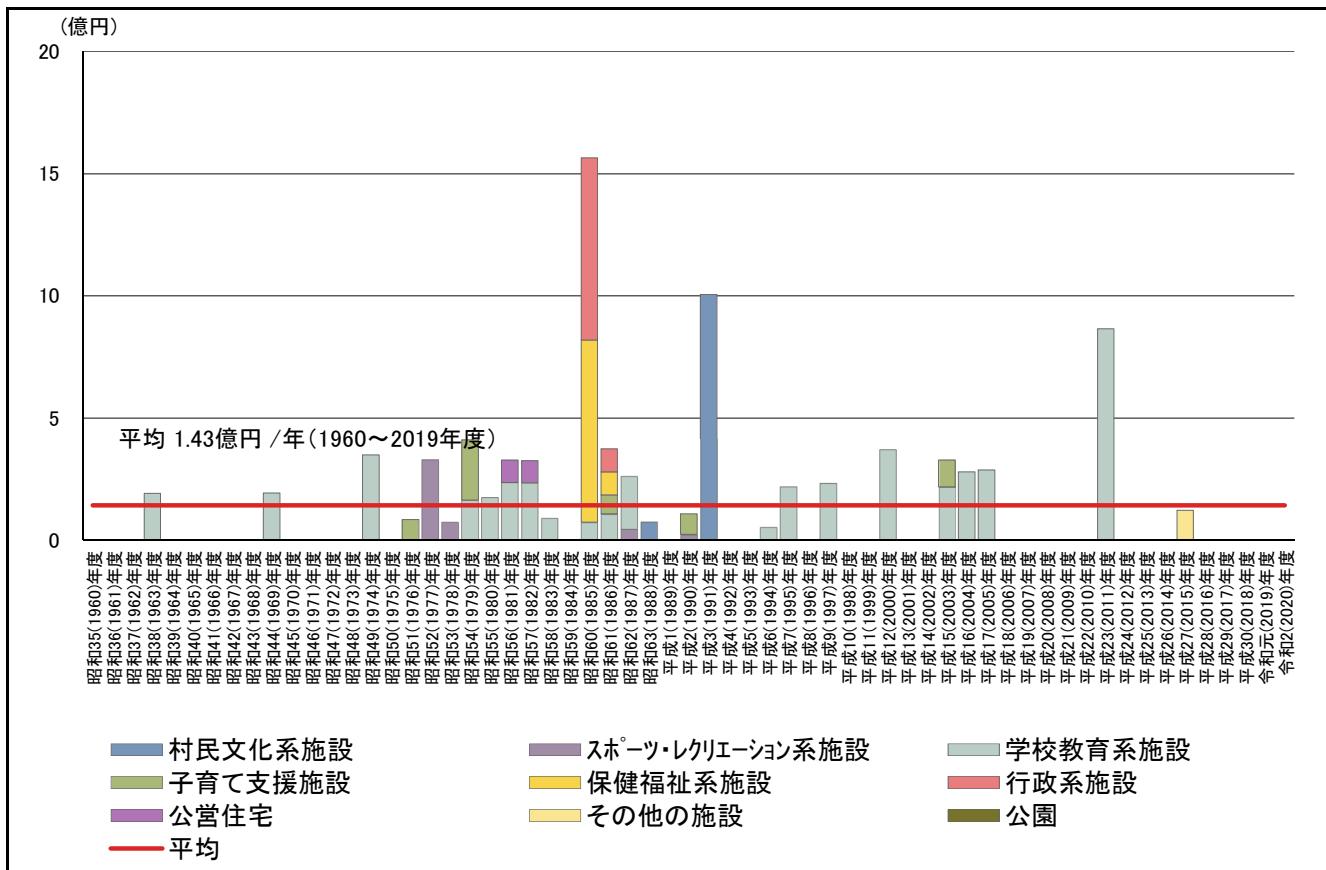
図表 3-6 改築コストの推移

昭和35(1960)年度から令和2(2020)年度の改築費の平均は1.43億円/年となる。

※ 既存の施設を上述の改築単価により算出しているものであり、建設費の実績を示していません。

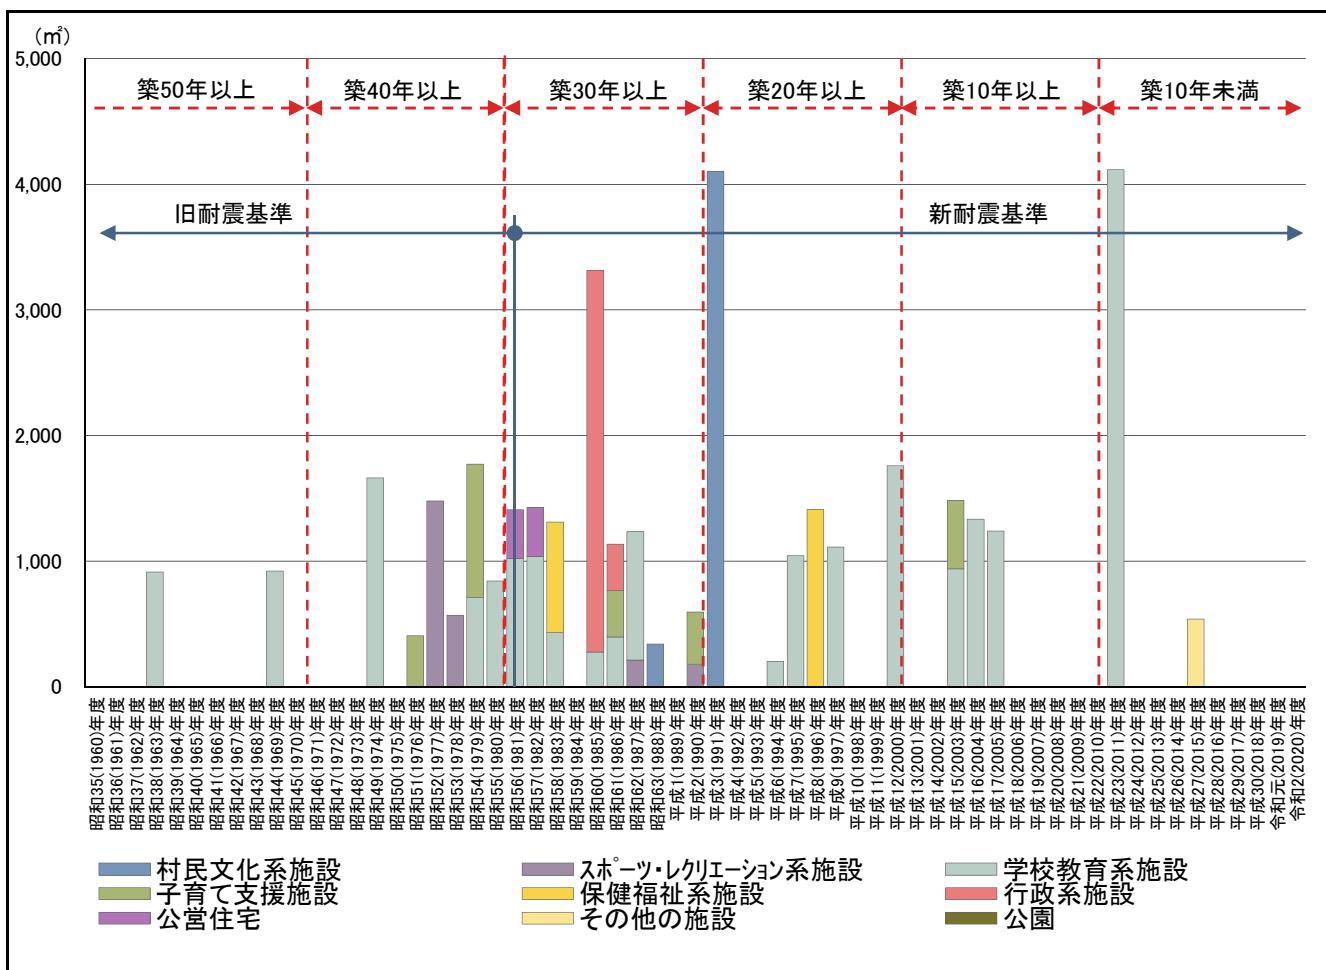
図表3-8 対象施設の建設年次別床面積の推移

図表3-8は対象施設の建設年次別床面積の推移を示す。学校施設は昭和38(1963)年度～平成23(2011)年度、村民文化系施設は昭和63(1988)年度～平成3(1991)年度、行政系施設は昭和60(1985)年度～昭和61(1986)年度に建設されている。

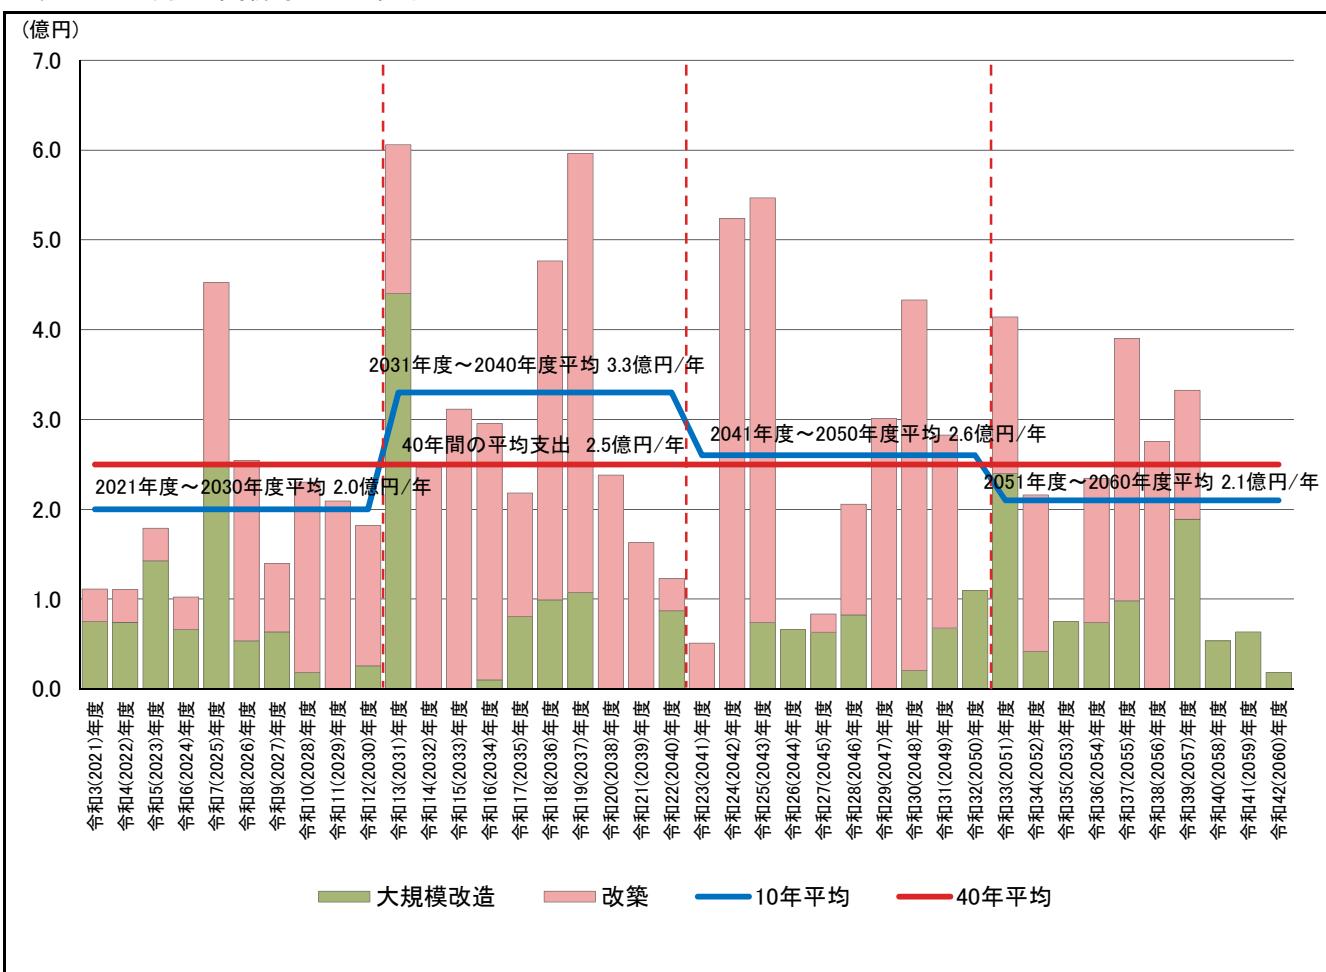
図表3-17 今後の更新等コスト(従来型)

- ・長寿命化改修は行わない。
- ・築年数50年を超えた時点で改築、大規模改築は築17、34年の2回とする。
- ・改築は同じ延床面積を更新するとし、改築費は「学校施設環境改善交付金の配分基礎額の算定方法等について(通知)(元施助第15号)」の改築単価を参考にした単価に延床面積を乗じた金額とした。また工事期間は2年とし、実施年数より古い建物は10年以内に実施することとし、按分で計上する。

※ 現在の改築費の想定から試算したものであり、今後の社会経済状況の変化などにより変動することがある。

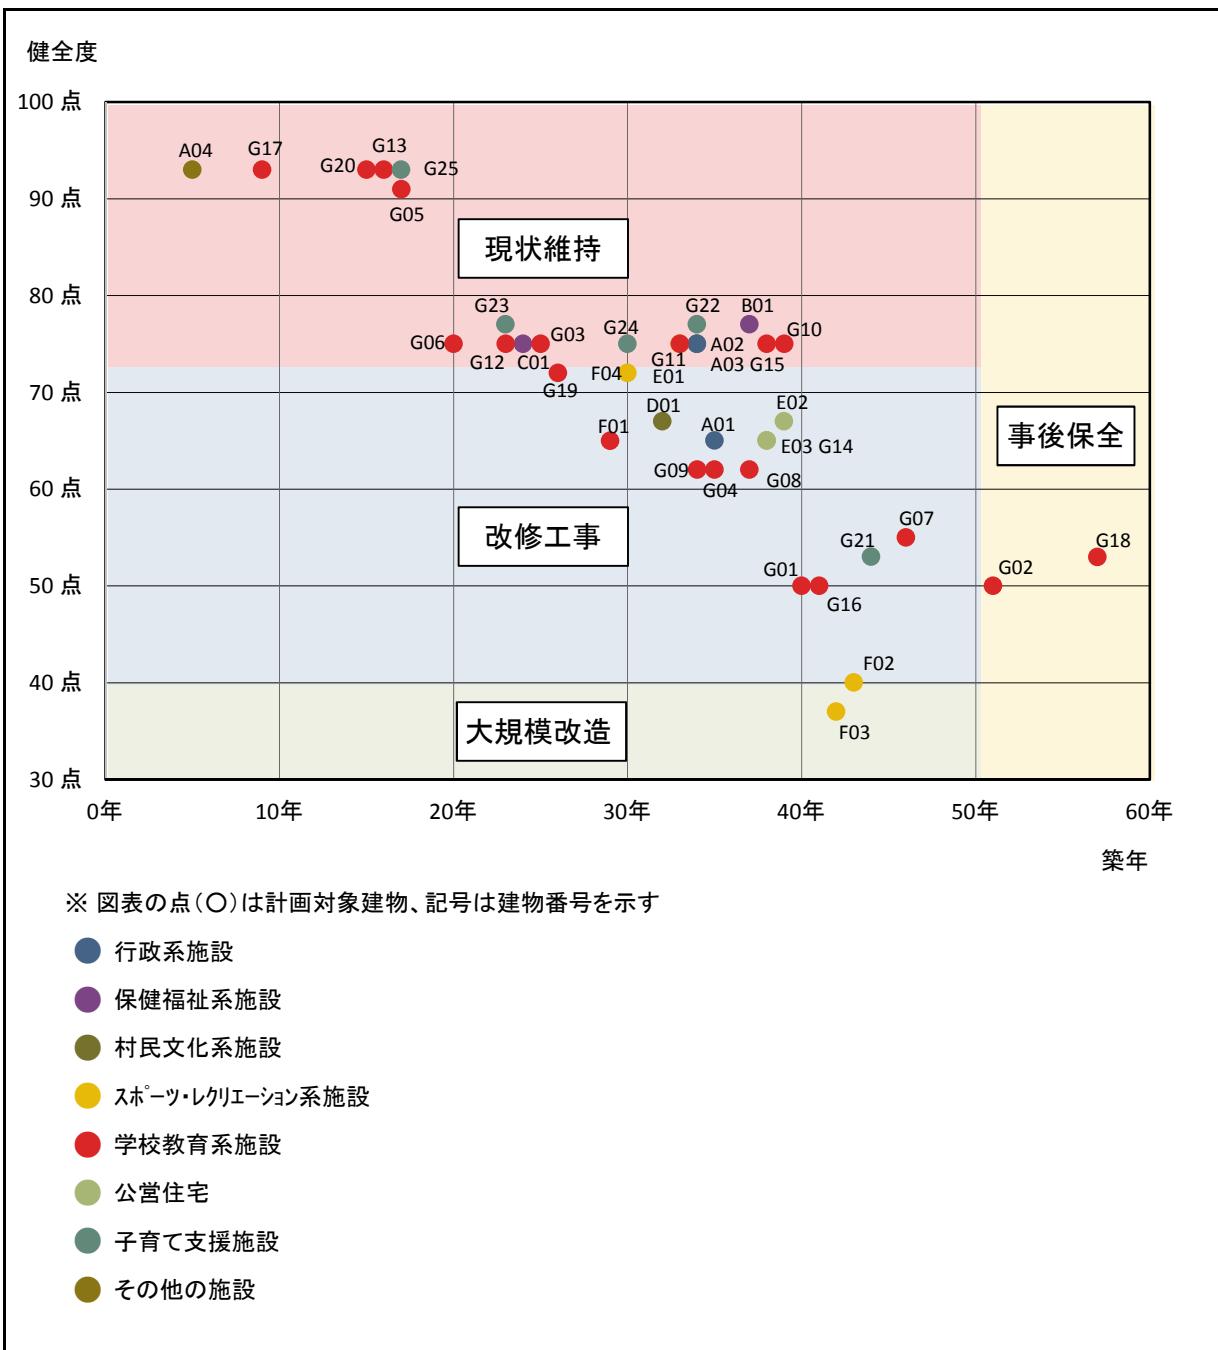
図表4-1 築年数と健全度(100点満点)による改修等の方針

図表4-1に築年数と健全度(100点満点)の関係を示す。健全度の低い建物は大規模改修について重点的に検討し、健全度の高い建物は改修工事、若しくは現状維持で検討する。また、近い将来、長寿命化改修、改築工事が予定されている建物は大規模改修、改修工事を行わず事後保全で対応する。

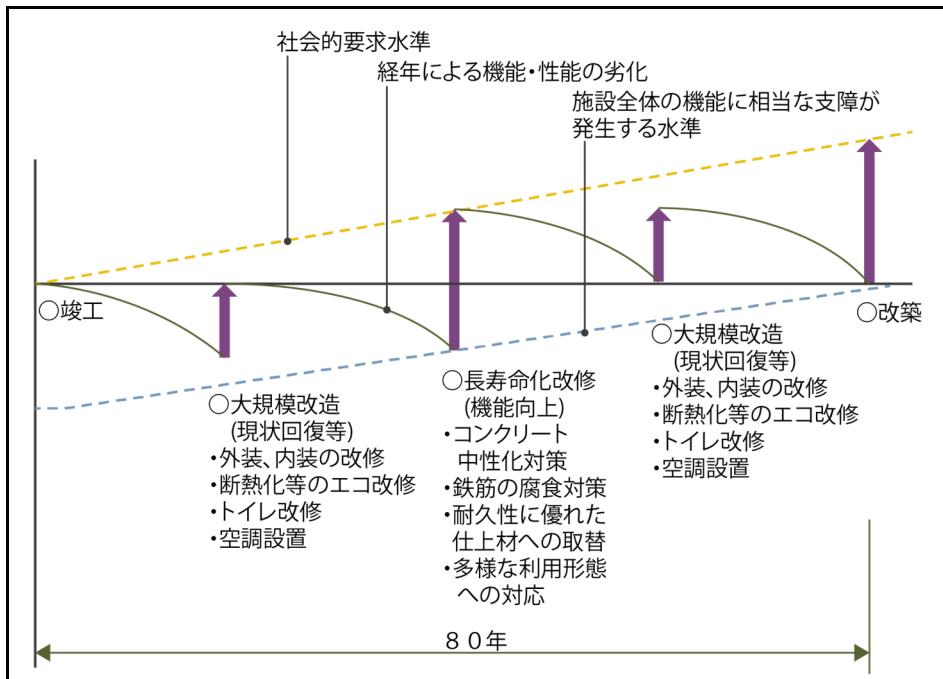
図表6-2 長寿命化のイメージ

このように老朽化した施設を、長期にわたり使用するため、単に物理的な不具合である老朽化・劣化面のみではなく、安全面、機能面などを現在の施設が求められている水準まで引き上げることを目的とする。図表6-2に長寿命化のイメージを示す。

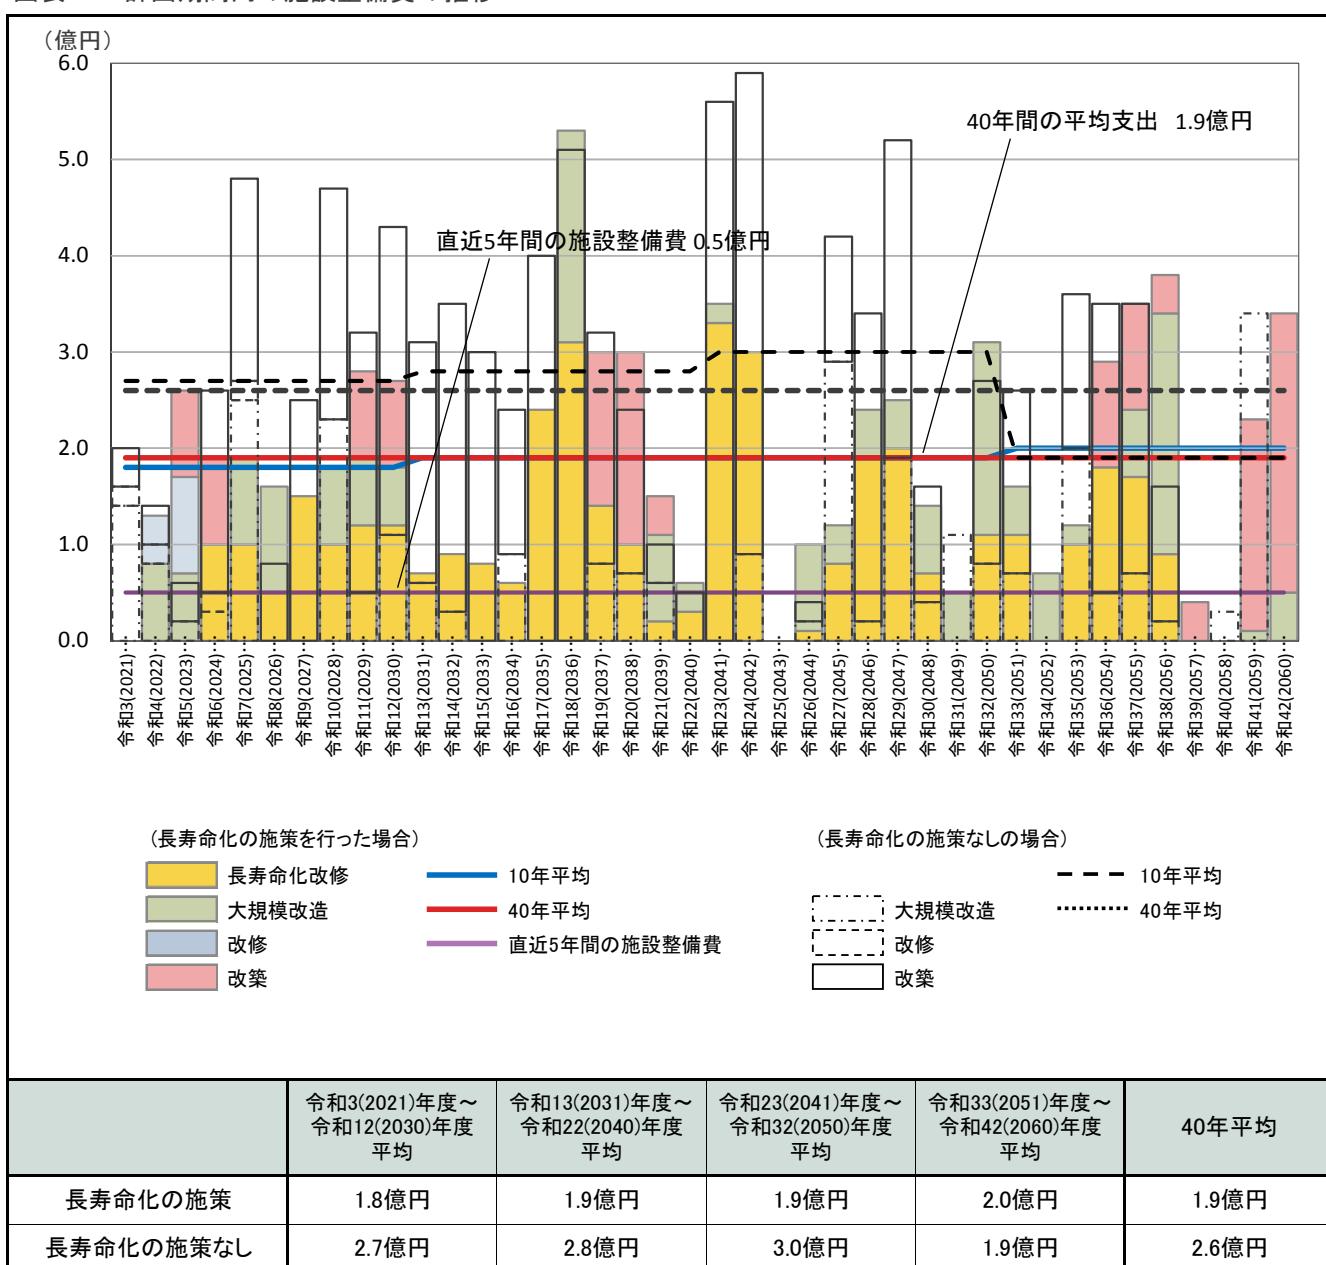
図表6-5 計画期間内の施設整備費の推移

また令和13(2031)年度～令和22(2040)年度の10年間も同様に築60年を経過している建物の改築、及び築50年を迎えた建物の長寿命改修工事が発生する。今後、更に施設の集約化、延命化等の検討が必要と考えられる。

※ 現在の建物の劣化状況等から試算したものであり、今後の劣化等の進行、社会経済状況の変化などにより変動することがある。

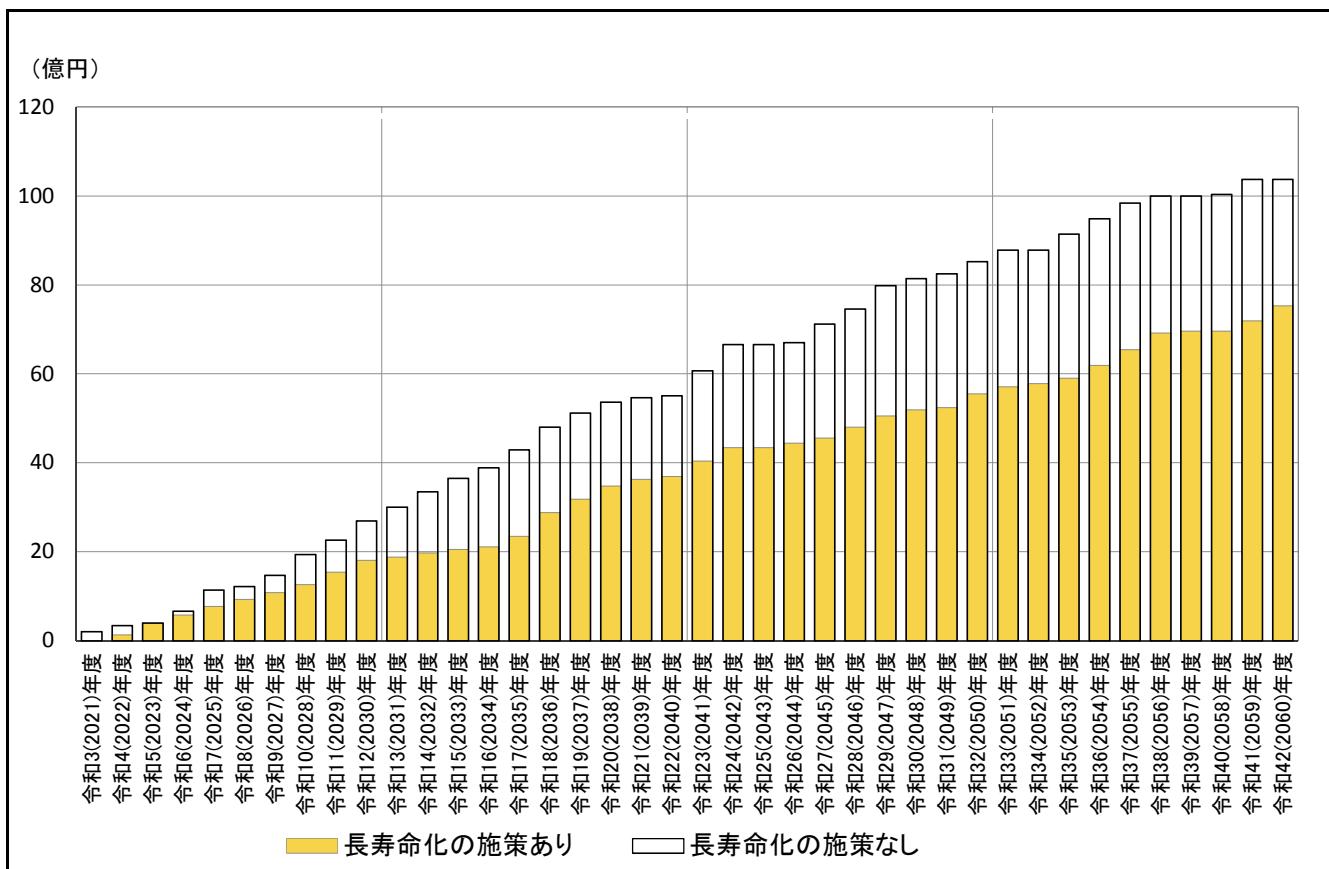
図表6-7 毎年の支出費用の累計比較

令和3(2021)年度 ～ 令和12(2030)年度	令和13(2031)年度 ～ 令和22(2040)年度	令和23(2041)年度 ～ 令和32(2050)年度	令和33(2051)年度 ～ 令和42(2060)年度	計
長寿命化の施策あり	26.9億円	28.2億円	30.1億円	18.5億円	103.7億円
長寿命化の施策なし	18.1億円	18.8億円	18.6億円	19.8億円	75.3億円

※ 現在の建物の劣化状況等から試算したものであり、今後の劣化等の進行、社会経済状況の変化などにより変動することがある。
